*door : Marchinus Hofkamp
Wim ten Hove
Mieke Roelofs*

Op zoek naar verborgen krachtstoffen met behulp van CT-scanning

In deze vierde aflevering over fetisjen en krachtstoffen gaan we 'dieper' in op een hypermoderne techniek om krachtstof aan het licht te brengen. Van zes beelden die 'wat te verbergen leken te hebben' geven we op de volgende pagina's de resultaten van dit onderzoek weer.

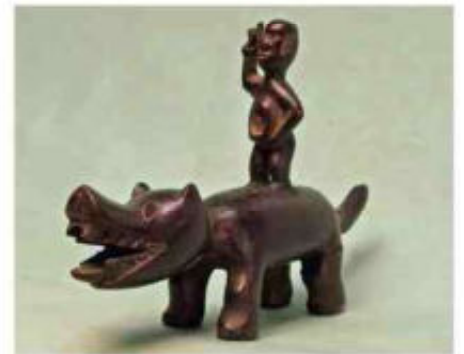
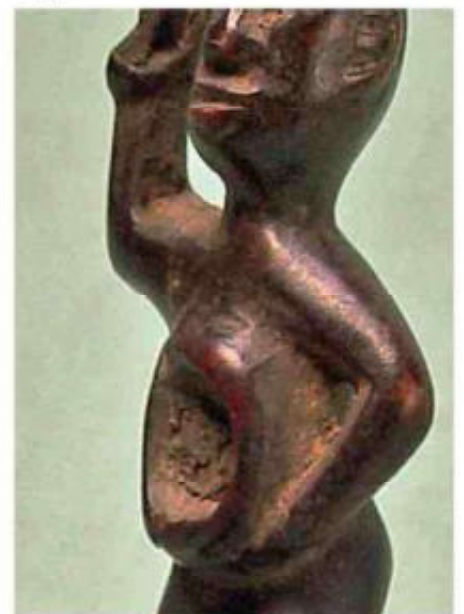
Staande Bakongo ruiter op de rug van wild dier. Het 'doosje' op zijn buik is leeg.

Het bekendste voorbeeld hiervan zijn de beelden van de Bakongo, Yombe en Viligroep, al dan niet met spijkers, maar ook met een soort 'doosje' op de buik, dat vaak afgedekt is met een spiegeltje. Is dat werkelijk een 'doosje', een holle ruimte? En hoe kom je daar dan achter? En als er werkelijk zo'n holte in het beeld zit, wát zou daar dan in zitten aan krachtstoffen? Heel praktisch zou zijn, om dat doosje open te peuteren en de vrijgekomen inhoud te analyseren. Maar wie wil hier nu nog 'praktisch' zijn? Want als je al niet mag poetsen aan een beeld vanwege het risico dat je daarmee het rituele 'vuil' wegpoetst en het daarmee 'ontheiligt', of praktisch gezegd 'minder authentiek' maakt, dan is het openpeuteren van dat magische 'doosje' op die Bakongobuik helemaal uit den boze, zelfs als je het daarna zo goed mogelijk weer in de oorspronkelijke staat terugbrengt. En toch is dat openpeuteren gebeurd bij het beeldje van de Bakongo (*foto's rechts*). Door een nieuwsgierige

verzamelaar? Of door de oorspronkelijke Bakongo eigenaar, die niet wilde dat er 'krachtstoffen' van zijn familie in vreemde handen zouden overgaan? Wie zal het weten? Het enige wat we nu in dit beeldje zien is een buik met een vierkante uitholling, zonder inhoud. En wat die inhoud was, zullen we nooit meer te weten te komen.

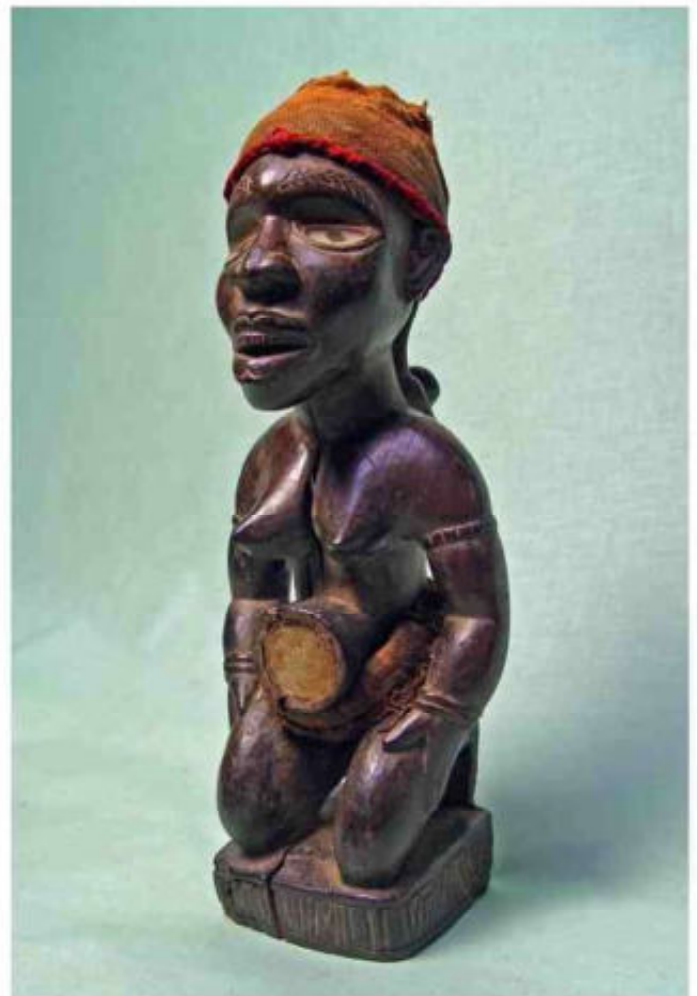
Een beeldje van de Lula-stam uit Congo

Het 14,5 cm hoge beeldje van de Lula-stam uit Congo werd in een kleine galerie in Nederland gekocht. Karakteristiek aan dit beeldje is, dat de hele romp gehuld is in een bol katoenen buideltje, waar alleen hoofd en benen uitsteken. Bij beelden van de Lula en de Teke komt dat veel voor. Het buideltje maakt de indruk helemaal opgevuld te zijn met krachtstof, wat nog bezegeld wordt met een spiegelkje op de buik.

De CT-scan hieronder maakt echter al snel duidelijk, dat hier iets niet klopt: de vulling van de buidel bestaat vooral uit... het beeldje zélf. Het blijkt niet een naturalistisch gevormd beeldje te zijn, gehuld in een buidel die helemaal opgevuld is met krachtstoffen. Nee, hier is het hout van het beeldje zélf zo bol gelaten, dat dit het buideltje al bijna volledig vult, nog zonder dat ander vulmateriaal nodig was. Het meest waarschijnlijk lijkt hier te zijn, dat we te maken hebben gehad met een beeldsnijder, die wist dat verzamelaars toch nooit in die buidelromp zullen kijken. Dus waarom zou je al die moeite doen om een echte rompvorm te snijden als de vorm van een 'hobbezak' al voldoende is 'voor de westerse markt'.

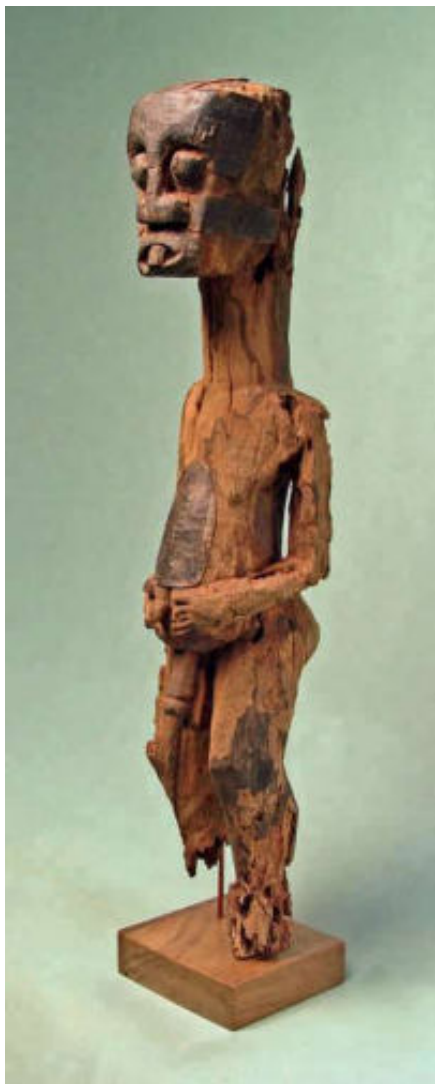
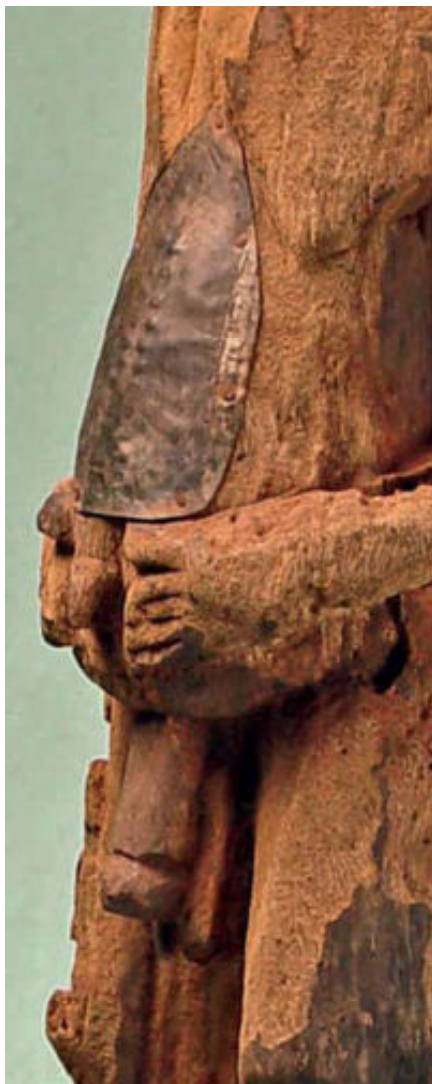
Een door termieten aangevreten beeld van de Songye

waarvan ik verwachtte, dat daar een holte voor "grigri" (krachtstof) achter zit. Dit omdat we weten, dat er bij menig Songye-beeld een kleine leeg gepeuterde holte in de buik te zien is, gemaakt voor dat doel. Maar bij CT-scanning blijkt dat hier niet het geval te zijn: het hout loopt achter dat koperplaatje gewoon gaaf door. We beperken ons hier tot één mediane CT-snede, omdat er hier geen holte te zien is (rechtsboven - dat het mediaan is kan je zien aan navelbreuk en penis). We zien slechts doorlopende houtnerven. Als je goed kijkt zie je wel, dat rond het metaal op gelaat en buik de foto niet scherp is. Dit komt doordat de röntgenstralen door dit metaal deels gereflecteerd

worden. De holtes die je wél ziet zijn veroorzaakt door de vraatzucht van de termieten.

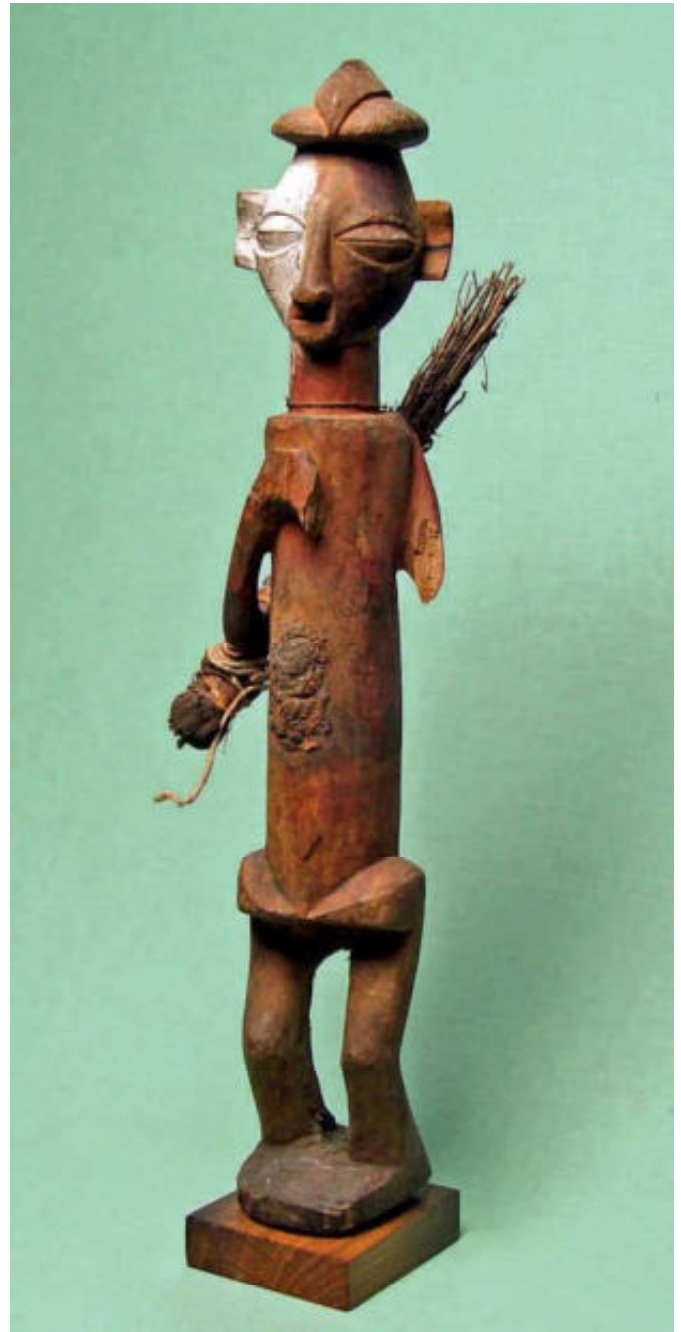
Een beeld van de Yaka uit Congo

De afbeelding hieronder vertoont links een CT-snede in het frontale vlak. Hierin is op buikhoogte een rechthoekige, recht uitgehakte holte te zien, waarin meerdere deels rechthoekige 'scherfjes' zitten van een hard materiaal, dat geen straling doorlaat (schelpen?). De tweede figuur op rij toont dit nog eens, maar voor de afwisseling nu in een vlak 'en profiel', dat op het derde plaatje nog eens uitvergroot is. Daarin zie je, dat deze 'scherfjes' ingebed zijn in een vezelige structuur, waarna alles is afgedekt door een vrij dikke laag van het bitumineuze materiaal dat we aan de buitenkant zien. Het meest rechter plaatje laat dit nog eens zien, maar nu in een horizontaal vlak, dus dwars door de romp (en door het 'bezempje' dat aan de rechter arm hangt).

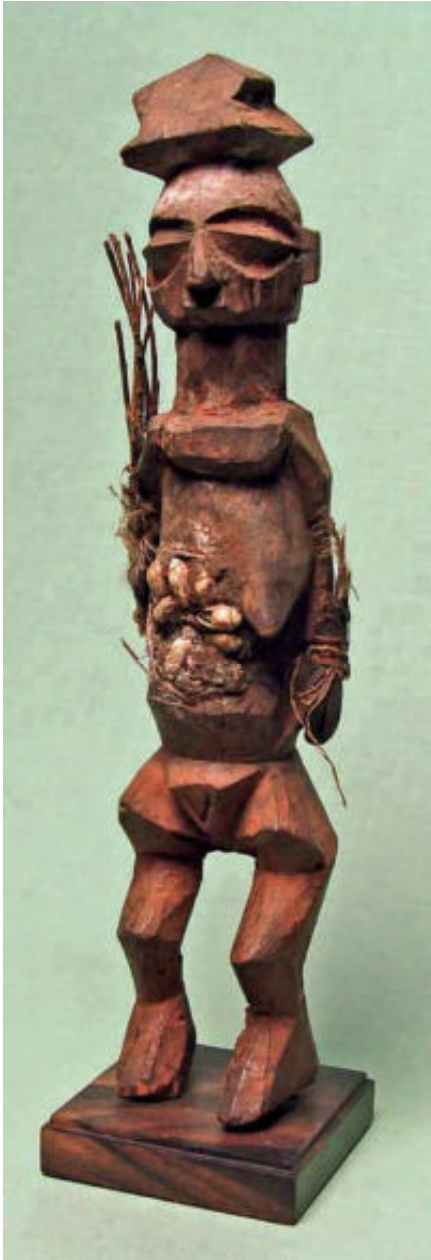
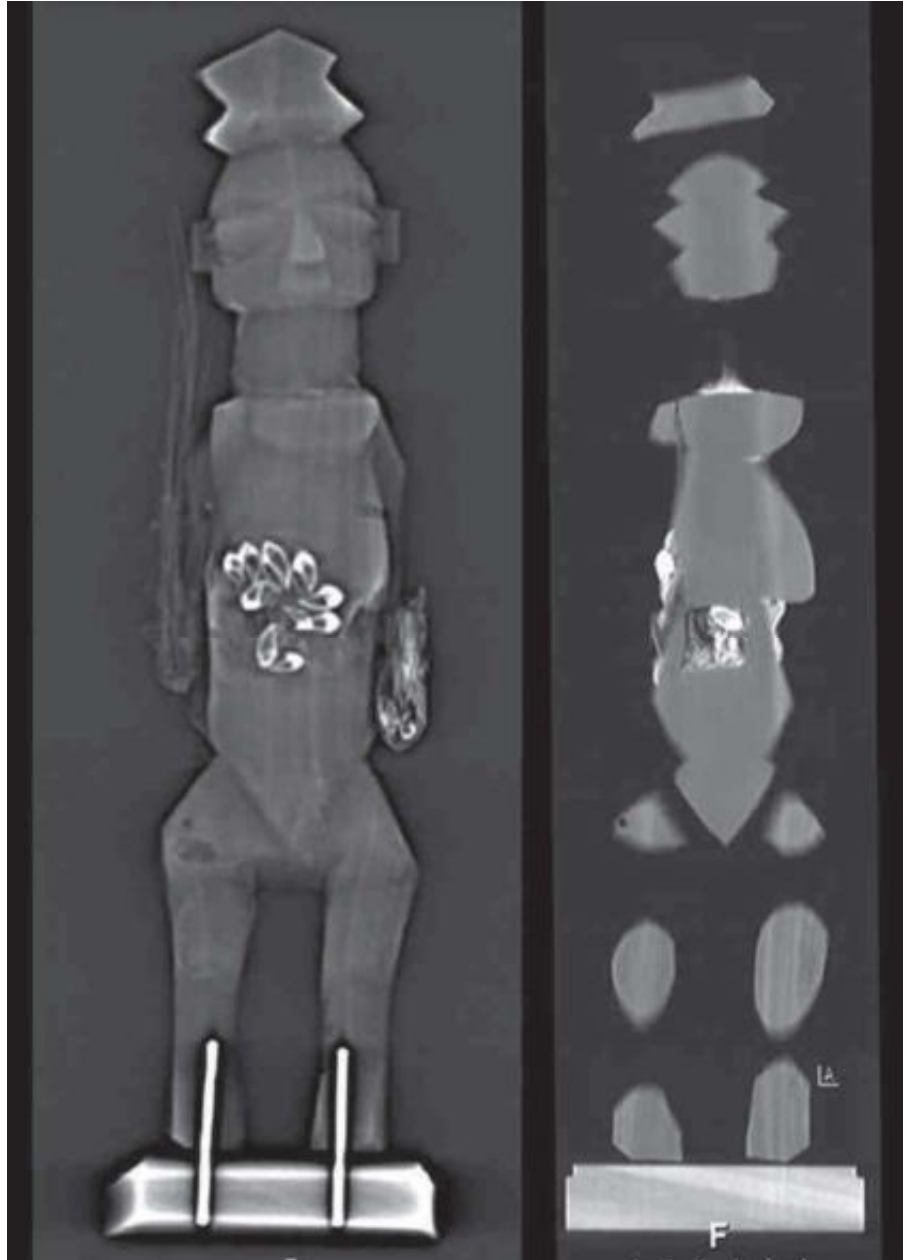
Een vrouwelijk beeld van de Yaka uit Congo

Het laatste beeld is eveneens een Yaka-beeld, nu vrouwelijk, dat met een hoogte van 35 cm een meer gebruikelijke grootte heeft. Dit beeld is gekocht in Nederland. Ter plaatse van de rechter borst en de navelregio is ook dit beeld bedekt met een soort bitumineus materiaal, waarin hier zichtbaar schelpjes geplakt zitten. Die schelpjes overheersen ook op de gewone (en dus vage) röntgenfoto (rechts) waarbij de straling van voor naar achter is gericht. Hoe diep ze zitten en in wat voor

ruimte, dat zie je niet. Rechts op de zwart/wit afbeelding staat weer een frontaal 'gesneden CT-plakje', wat mooi te zien is aan de benen, waarvan voeten, knieën en heupen zijn afgebeeld, maar de tussenliggende 'verbindingen' niet. Dat kan je vergelijken met een kromme Gelderse rookworst die je door de plakjes-snijmachine haalt. Onder het buikoppervlak zie je weer een vierkante holte, waarvan de wanden wat rommeliger uitgesneden zijn dan in het vorige beeld.

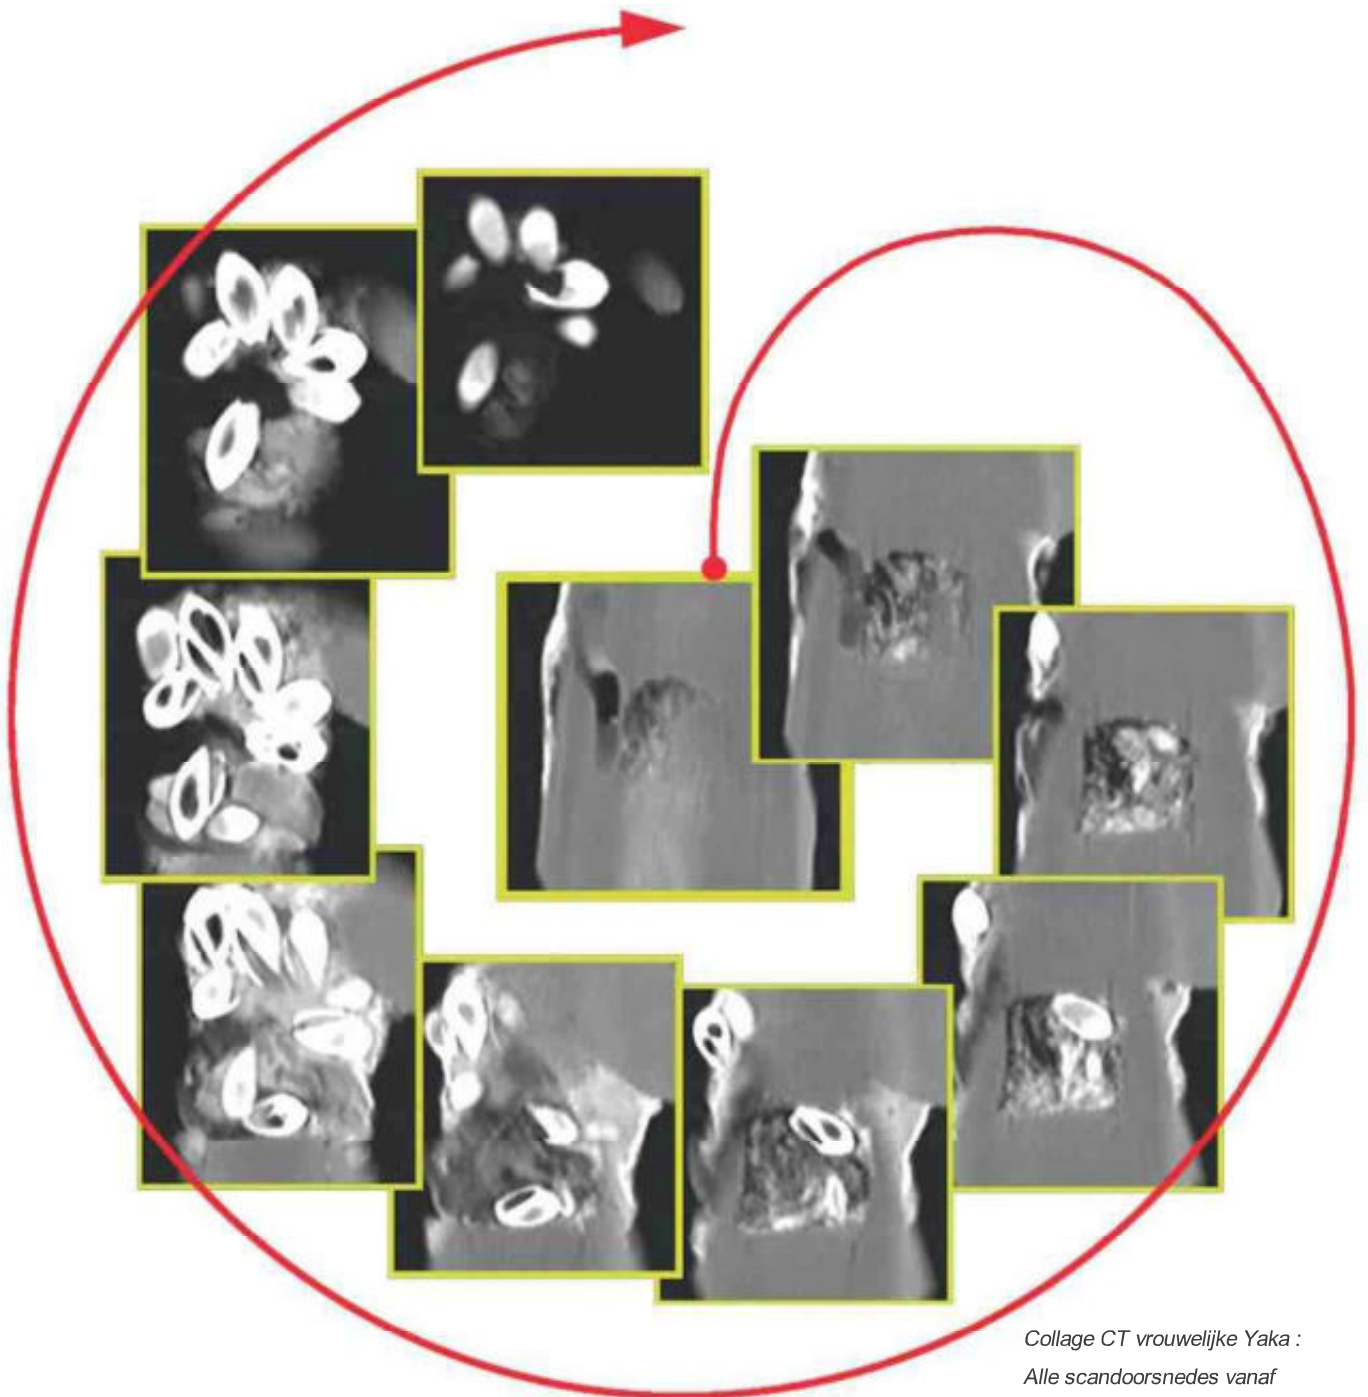
Op de volgende pagina zie je in detail hoe die holte spiraalsgewijs 'opgebouwd' wordt, waarbij de bodem van deze holte zich in het centrum bevindt en de lagen meer naar voren, dus richting buikwand, in de richting van de klok, daaromheen. Op de bodem bevindt zich vooral vezelmateriaal, en daarop komen de schelpjes, die eenmaal buiten het 'huidniveau' daar ook nog buitenop geplakt zijn. We vermoeden, dat het vezelmateriaal uit een kruidenmengsel bestaat.

*Collage CT vrouwelijke Yaka :
 Alle scandoorsnedes vanaf de bodem (het centrale plaatje) van de reliekholve van het beeld tot aan de oppervlakte, zoals ook met het blote oog te zien is (het bovenste plaatje).
 De scan op de vorige bladzijde rechts is dezelfde als het vierde plaatje hierboven.*

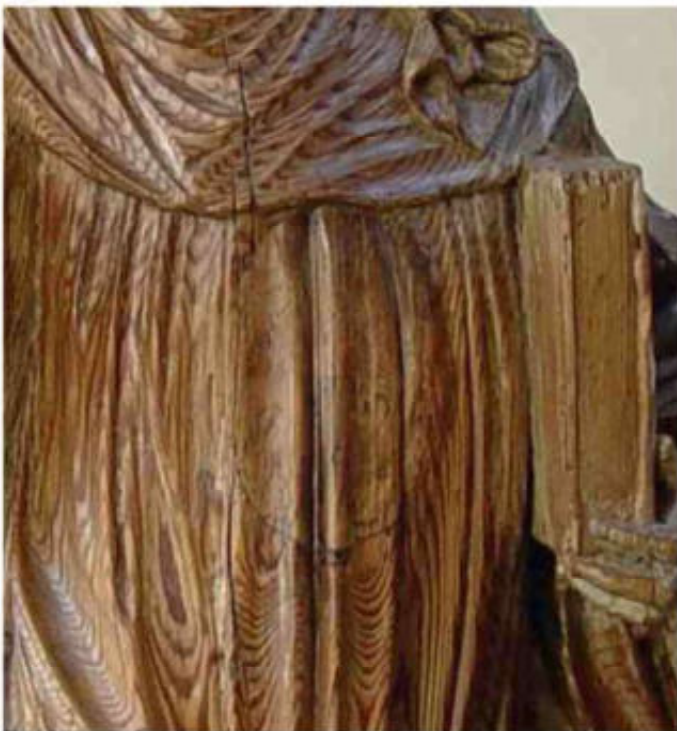
1b.

Afbeelding 1b: De ovale afdichting van de reliekruimte is duidelijk te zien.

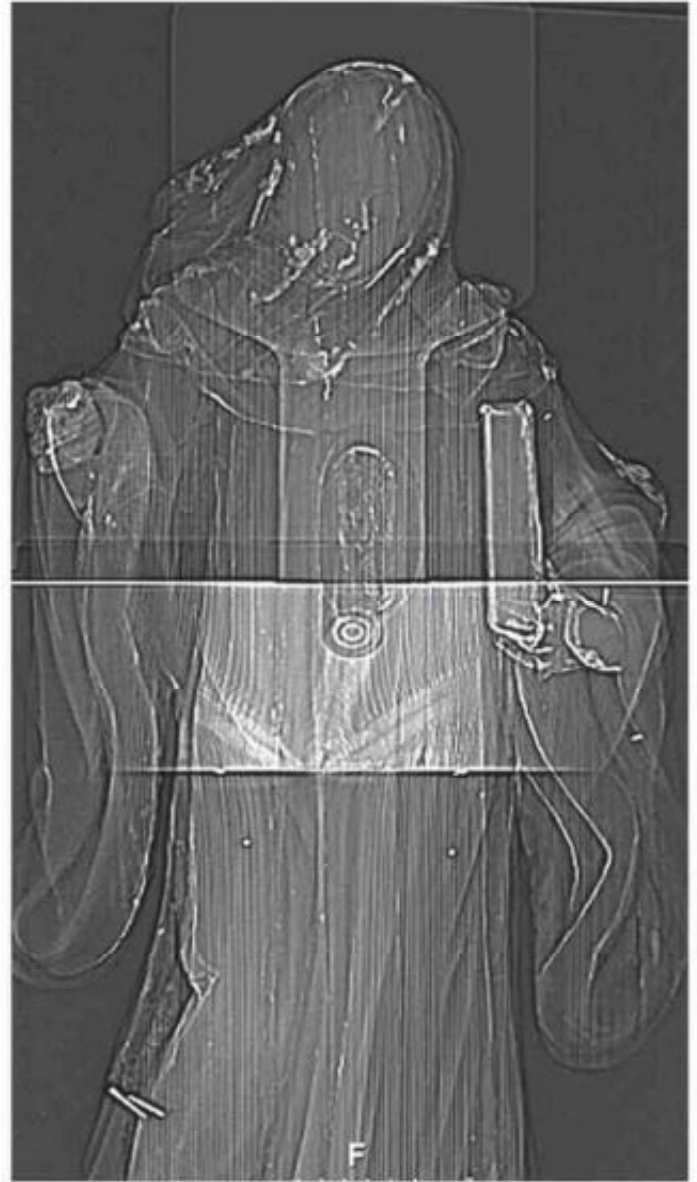
2.

Afbeelding 2: Idem in standaard rechtsonder.

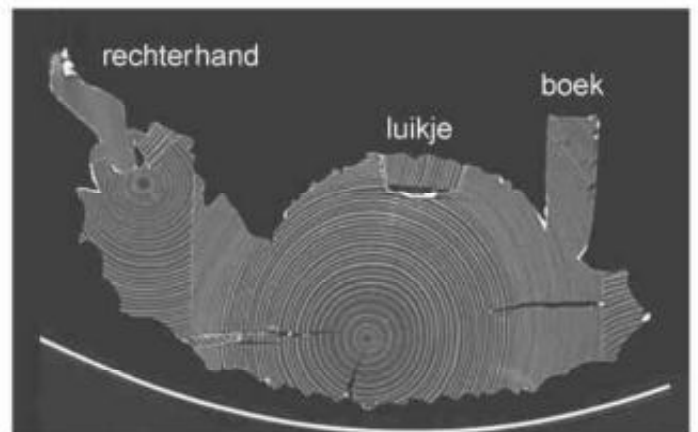
3.

Afbeelding 3: Dwarse CT-scan doorsnede ter hoogte van de onderkant van de rechterhand.
